Hälsomässigt hållbara hus – hur ser de ut?

MARIE HULT, WHITE ARKITEKTER, MAJ 2013

Hälsomässigt hållbara flerbostadshus – hur ser de ut? Marie Hult, White 2013-05-31

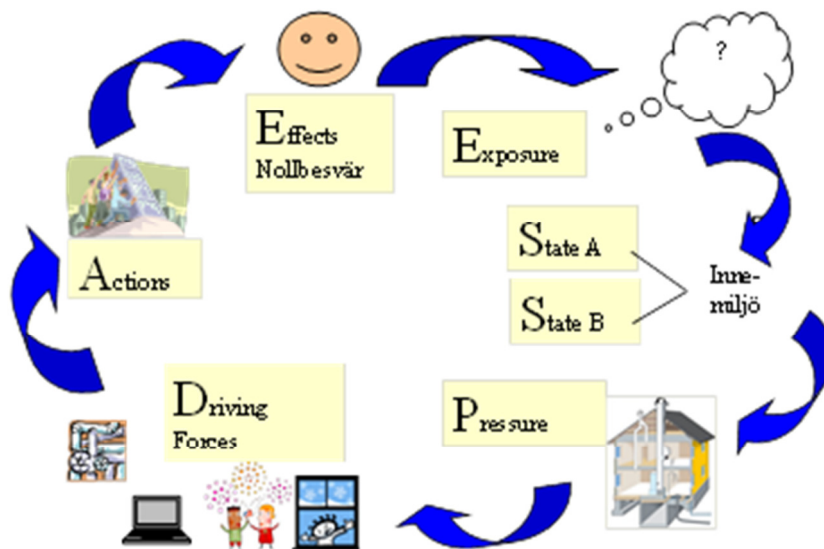
Figur 1: Illustration av DPSEEA:s ramverk tillämpat på samband mellan flerbostadshus och boendes hälsa.

Aktiviteter från driftspersonal och hushållen benämns här **Driving Forces** och utgör bakomliggande faktorer som inte är direkt relaterade till byggnadens utformning, men som kan påverka denna och definitivt påverka inomhusmiljön. När byggnaden står färdig görs en slutbesiktning och en obligatorisk ventilationskontroll, OVK, i samband med den. Numera finns också lagkrav på att göra en energideklaration för huset. Dessa dokument är användbara för att bedöma byggnadernas drift och underhåll och har samlats in för de sju aktuella husen.

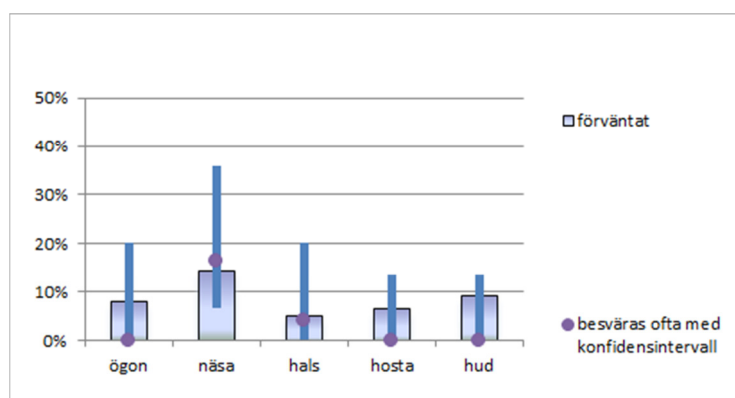
Diagram 3. Faktisk andel boende i huset som ofta upplevde olika hälsobesvär oberoende av om besvären ansågs bero på bostadsmiljön eller ej (blå punkter med streck för konfidensintervallet som beskriver osäkerheten kring värdet) jämfört med den för huset förväntade besvärsfrekvensen (blå breda staplar).

diagram 3 anger de blå *punkterna* den faktiska andelen boende i huset som uppgett att de *ofta* hade det enskilda hälsobesväret (fråga 18 i enkäten). De blå *staplarna* anger den för huset uträknade förväntade besvärsfrekvensen, d.v.s. vad som kan förväntas när hänsyn tagits till antalet boende, befolkningssammansättningen i huset (andel allergiker, kön och åldrar) till och att det är hyresrätts- eller bostadsrättslägenheter. När det vertikala strecket (konfidensintervallet) är helt inuti stapeln, d.v.s. inte når upp till stapelns topp, är det en statistiskt säkerställt lägre andel än normalt som har respektive besvär. När strecket är helt ovanför stapeln är det statistiskt säkerställt en högre andel än normalt som har respektive besvär.

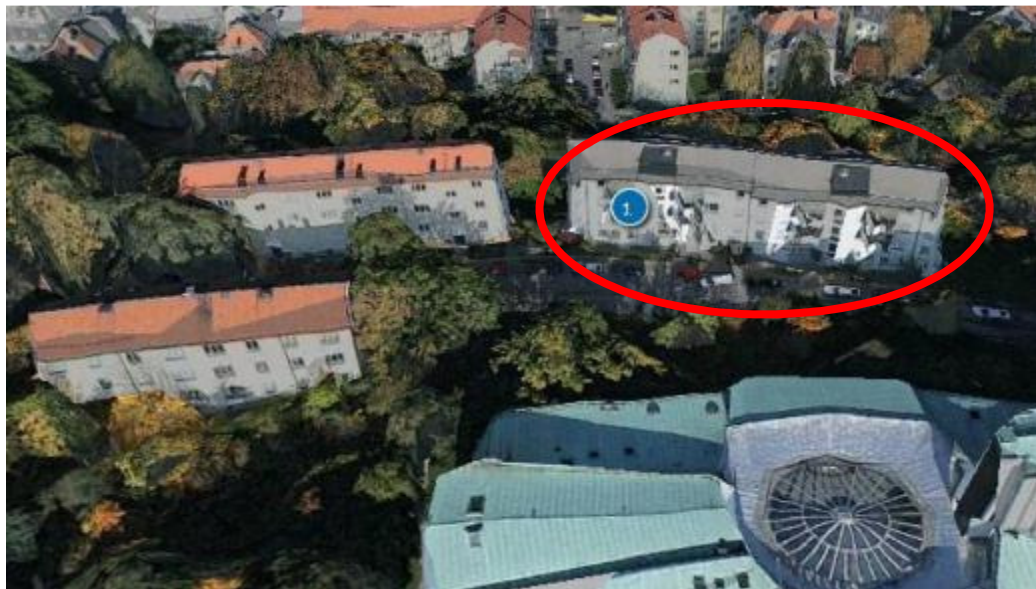
Byggnaden är ett lamellhus med två uppgångar. Den ligger i en brant sluttning. I förgrunden syns Uppenbarelsekyrkan, som ligger ett stenkast från kv. Tuschpennan 1. Huset har fyra våningar mot Fastlagsvägen och fem i sluttningen mot Vallfartsvägen.

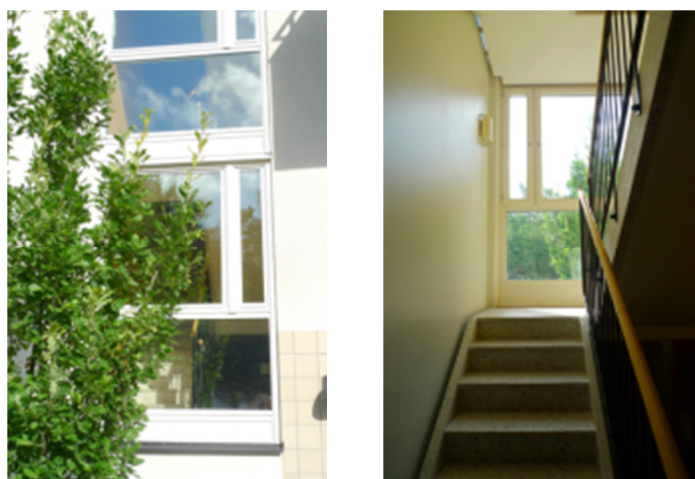
Trapphusen är dagsljusbelysta, vilket ger en fin utblick mot grönskan och sparar el.

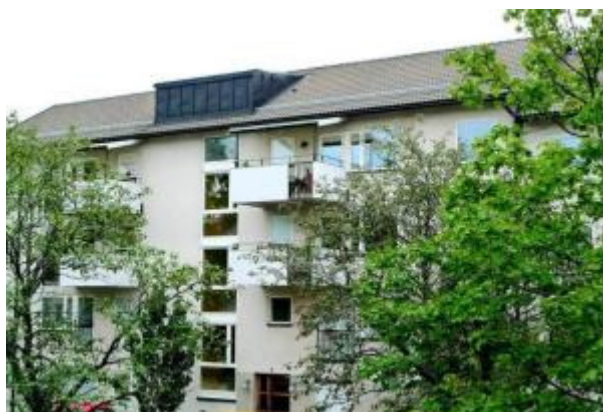
Ett långt tak som lutar mot söder – idealiskt för montering av solfångare eller solceller.

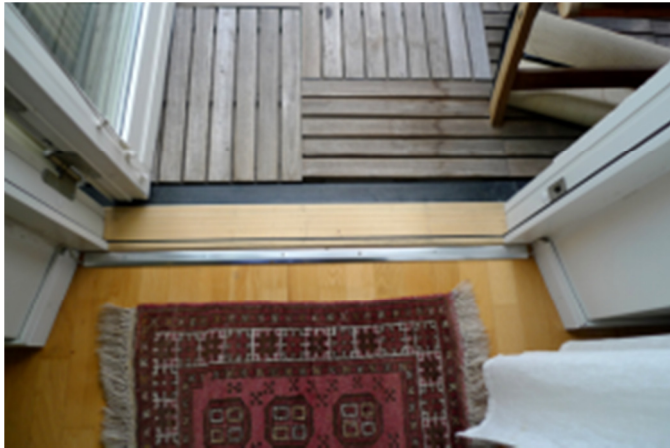
Vid balkongen är tröskeln låg för rullstolsanpassning.

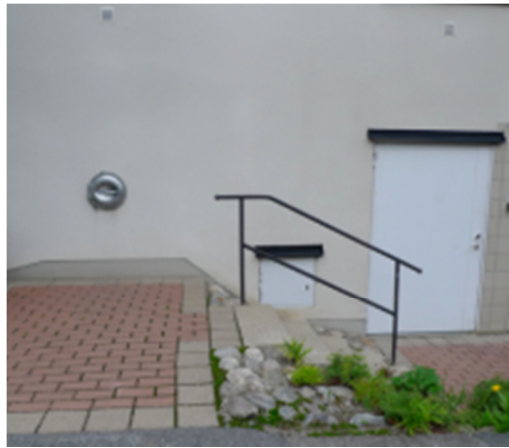
Sopinkast finns rullstolsanpassat i fasad på bottenvåningen. Grovsoprum nås både via trappa och ramp.

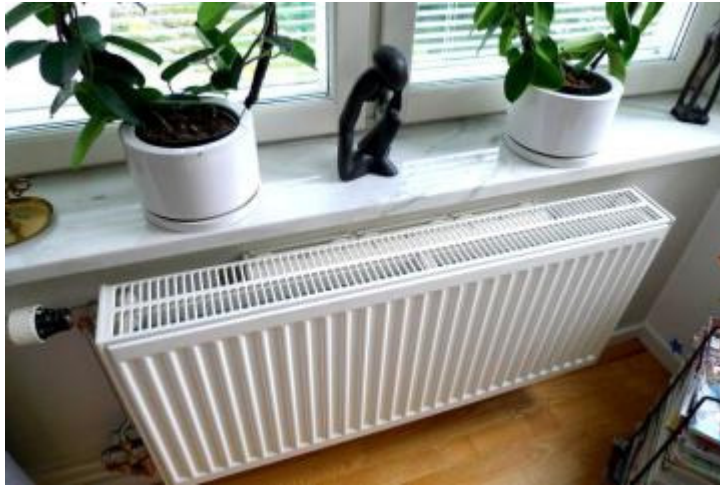
Radiatorn med ett integrerat uteluftsdon bakom.

Från början hade huset en elpanna som värmdes radiatorvatten och varmvatten. Detta var ett provisorium i avvaktan på att fjärrvärme skulle byggas ut i området. Fjärrvärmen kom bara ett par år senare. En undercentral, belägen på Fastlagsvägen 2, distribuerar nu fjärrvärme för uppvärmning och varmvatten till lägenheterna. Lägenheterna har så kallade tilluftsradiorer, Retting Purmo Air typ PA och PAA. Badrummen har elvärme i golvet.

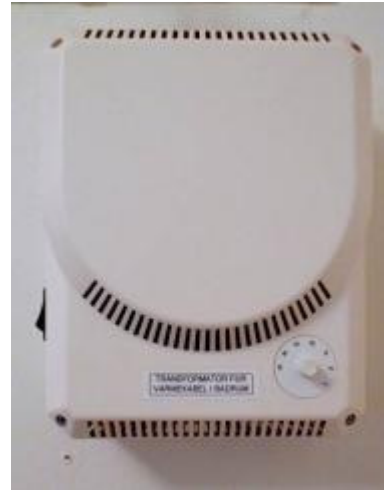
Badrummens elvärme går på hushållselen.

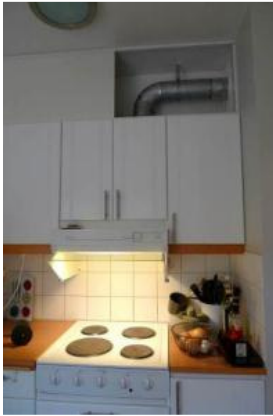
Över spisen finns en spiskåpa och ett vred för forcering av ventilationen. Fläkten som sitter centralt tryckstyrs efter behov i huset.

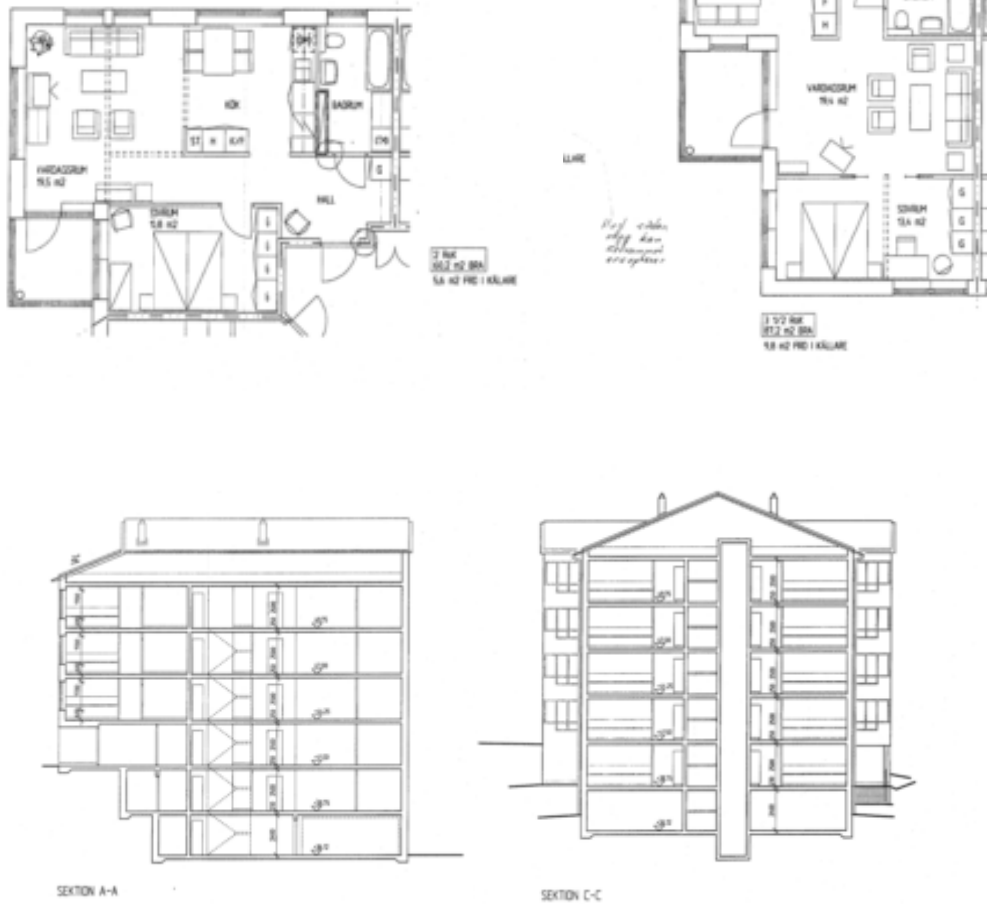
Figur 2.2. Sektion genom huset på Lidköpingsvägen 52. Till vänster: Sektion N-S, till höger sektion Ö-V. Byggnaden ligger i en brant sluttning mot söder och i nedersta souterrängplanet finns ett skyddsrum för 35 personer, som används som lägenhetsförråd.

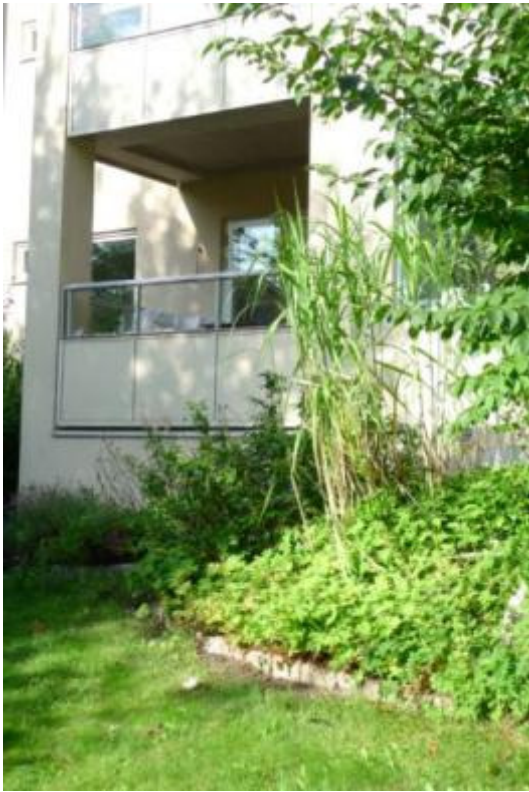
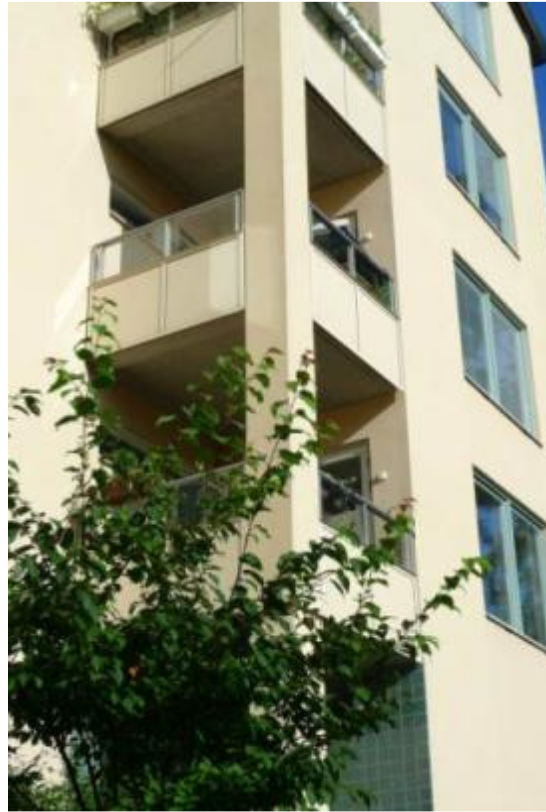
Balkongerna ligger över hörn. De större balkongerna (vänstra bilden) framför vardagsrummen mot söder är utformade så att de genom sitt djup skyddar mot alltför stark solinstrålning från söder, men genom sin mindre bredd släpper in mer av morgon-, respektive kvällsljuset. Ett fåtal balkonger var inglasade.

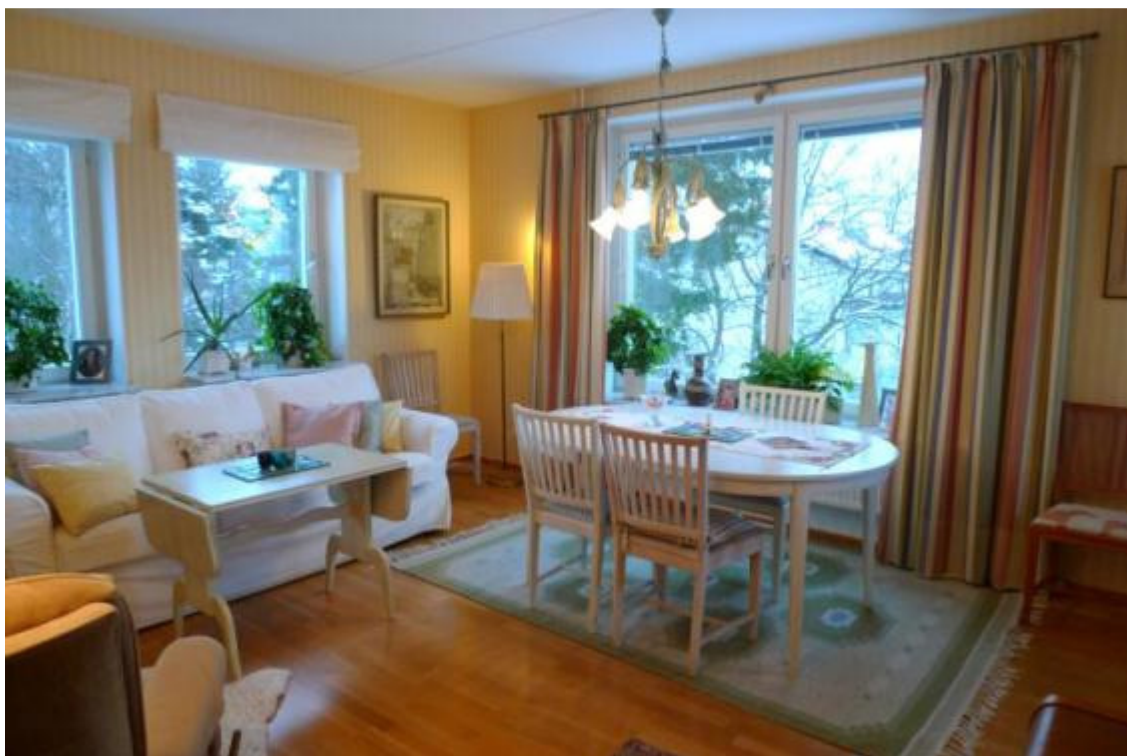
Vardagsrum med fönster som ger både tillräckligt med dagsljus, men begränsat kallras tack vare en bröstning under fönstren.

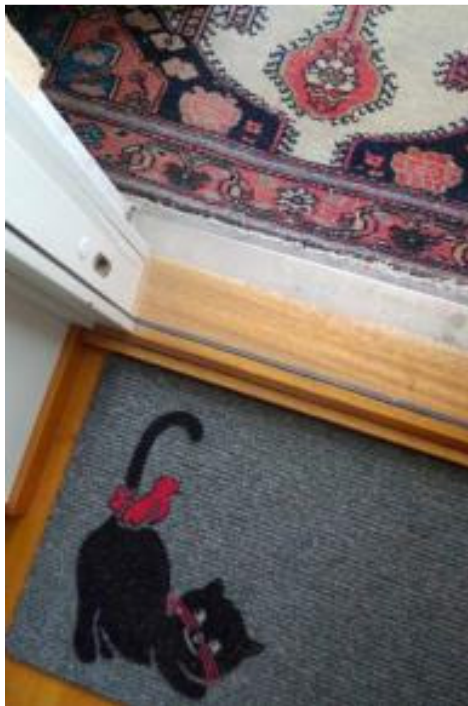
Balkongtröskeln är svår att lösa optimalt både med tanke på rullstolsburna och risken för vatteninträngning. När husen i Hammarby Sjöstad byggdes hade en bra kompromiss kommit fram, men inte 1996.

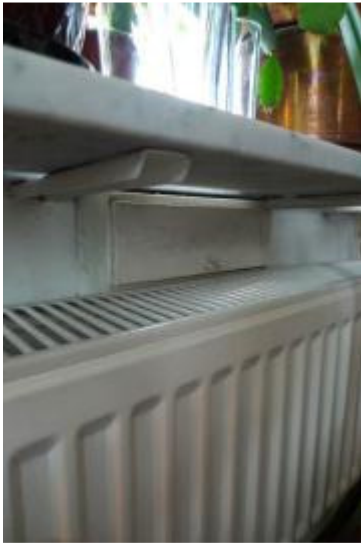
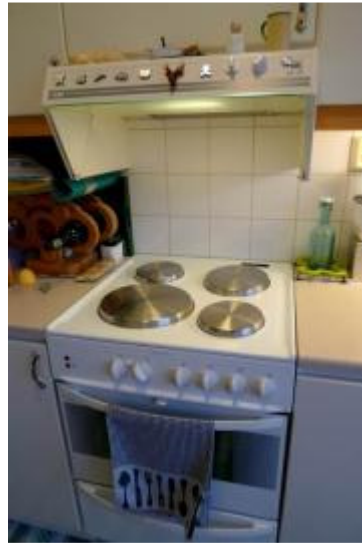
Till vänster: Uteluftsdonet syns som en låda under marmorbänken, men över

Till höger: Spiskåpan ska ha forceringsmöjlighet till 30 l/s med hjälp av en central varvtalsreglerad fläkt.

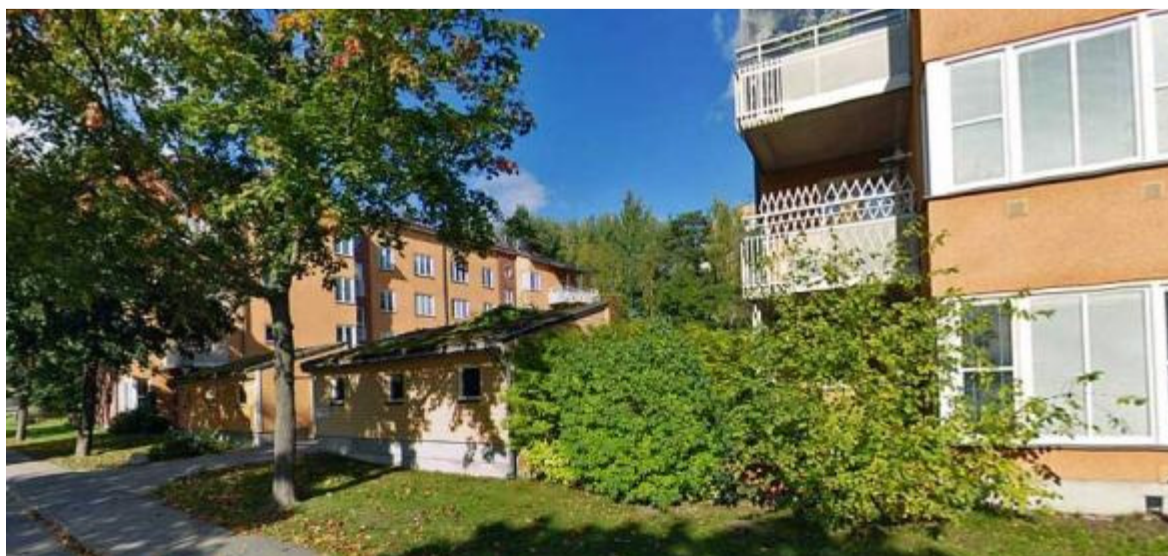
Husens gavlar vetter mot Ystadvägen. Lövträd ger sommarskugga mot de södervända gavlarna, men solvärme in i lägenheterna på vintern, vilket minskar uppvärmningsbehovet.

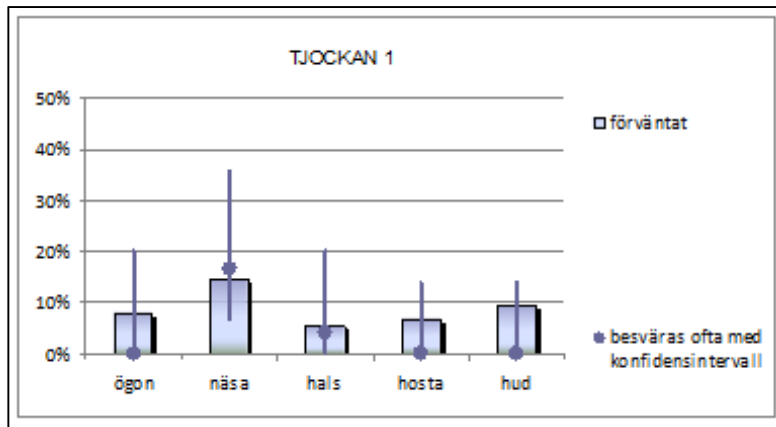
3.1 Faktisk andel boende som ofta upplevde olika hälsobesvär oberoende av om besvären ansågs bero på bostadsmiljön eller ej (blå punkter med streck för konfidensintervallet som beskriver osäkerheten kring värdet) jämfört med den för huset förväntade besvärsfrekvensen (blå breda staplar).

Ingen i huset svarade att de ofta hade besvär av irriterade ögon, hostade eller hade irriterad hud i ansiktet, diagram 3.1. 17 % hade ofta irriterad, täppt eller rinnande näsa, vilket var något – men inte signifikant – högre än den förväntade besvärsfrekvensen. Ingen av de boende ansåg heller att näsbesvärerna berodde på bostadsmiljön, diagram 3.2. Andelen som ofta rapporterade halsirritation, oberoende av om det relaterades till bostadsmiljön eller inte var 4 % vilket är i nivå med vad som kan förväntas, diagram 3.1. Här var det dock en liten andel som ansåg att halsbesvärerna berodde på bostadsmiljön, men det var inte signifikant fler än förväntat, diagram 3.2. Detta är överlag ett mycket bra resultat och därför klassades huset som hälsomässigt hållbart i 3H-projektet.

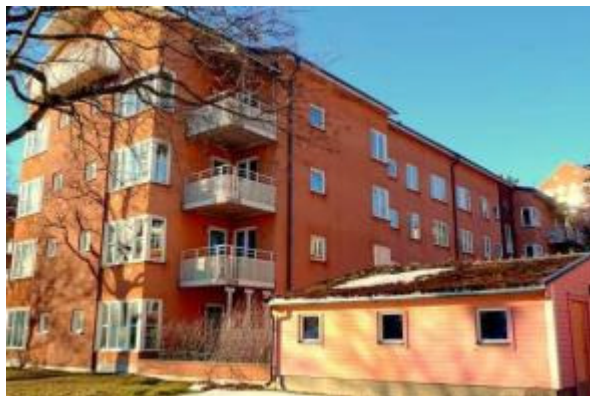
Det finns många takytor där det skulle gå att installera solfångare eller solceller.

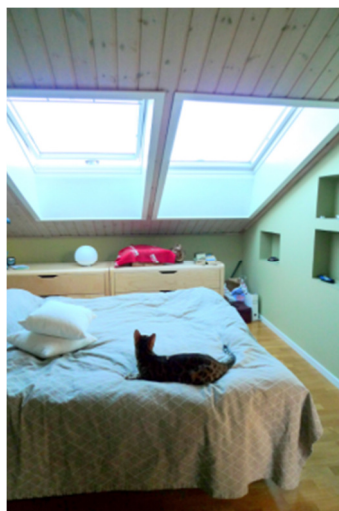
Rummen i etageplanet har bara takfönster.

Lägenheterna är välplanerade och har en intressant flexibilitet (Se figur 3.1) med loftet som har egen WC/dusch och även kan nås med egen ingång från översta våningsplanet. Här finns det bara takfönster, vilket ger karaktären av sovloft.

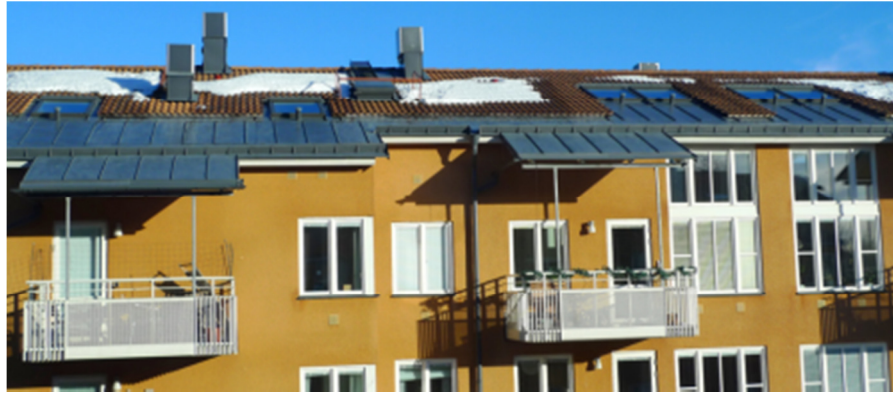
*Sadeltaken har en lutning på 22°. Takavvattningen är utvändigt
med ståldrännor och stuprör.*

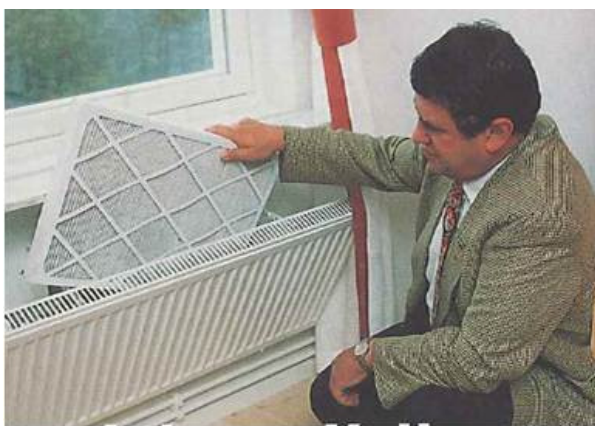
Den fällbara radiatorn utvecklades i samband med bygget av allergihuset i Söderberga gård. Uteluftsdonet med filter bakom radiatorn var vanlig i JM:s flerbostadshus vid denna tid. Här demonstrerar Johnny Kellner, då miljöchef på JM, hur man kan fälla radiatorn och byta filtret.

Uteluftintagen sitter i så kallade tilluftsradiorer under fönstren. När radiatorn arbetar värmer den luften lite grann innan den tas in i rummet. Det inbyggda filtret går att byta genom att fälla radiatorn framåt, något som också är bra för att kunna rengöra radiatorn på baksidan.

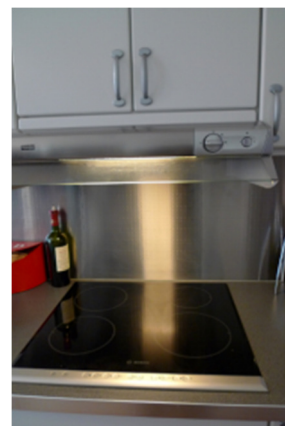
Med köksfläktenstimer kan frånluftsflödet forceras till 40 l/s

Ventilationen över spisen kan forceras upp till 40 l/s. Det finns 7 stycken frånluftfläktar som sitter på taket med en effekt på vardera 200 W. Fläktarna tryckstyrs på en utetemperaturstyrd kurva. I styr- och övervakningssystemet finns larm från frånluftfläktarna, så att serviceföretaget märker om någon fläkt har stannat.

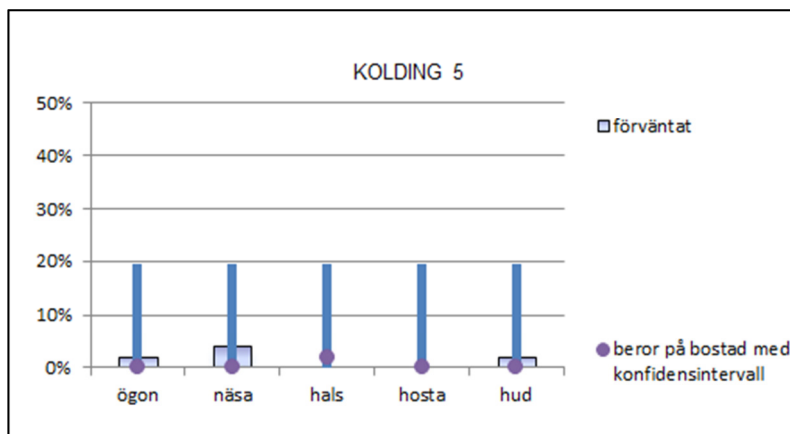
Diagram 4.2. Andelen boende i det aktuella huset som ofta eller ibland upplevde olika hälsobesvär och som ansåg att dessa berodde på bostadsmiljön (blå punkter med streck för konfidensintervallet som beskriver osäkerheten kring värdet) jämfört med den för huset förväntade besvärsfrekvensen (blå breda staplar).

Ingen i huset svarade att de ofta hade besvär av irriterade ögon, näsa, hals eller hud eller hade hosta, diagram 4.1. Det fanns då heller inga besvär av denna typ som kunde kopplas till bostadsmiljön, diagram 4.2. Därför klassades huset i kv. Kolding 5 som hälsomässigt hållbart i 3H-projektet.

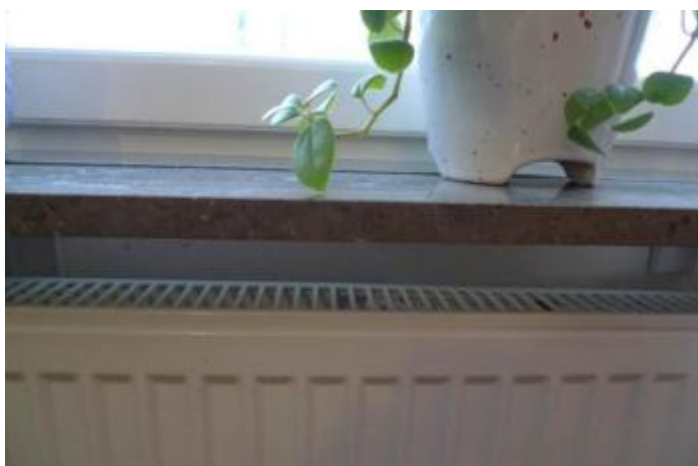
Radiatorerna med uteluftsdon bakom är fällbara, vilket krävs för filterbyte och underlättar städning.

Lägenheterna har vattenburen radiatorvärme (60-45°C). De radiatorer som är kombinerade med uteluftsdon, är av typ ettrörs-system och är fällbara radiator. Andra radiatorer är fasta och av tvårörstyp. Radiatorerna är försedda med termostatventiler som är maxbegränsade till 24°C. Duschrummet har golvvärme, kopplad till värme- och varmvattencirkulationssystemet, kompletterat med isolering i bjälklag. Även trapphusens entréer har golvvärme.

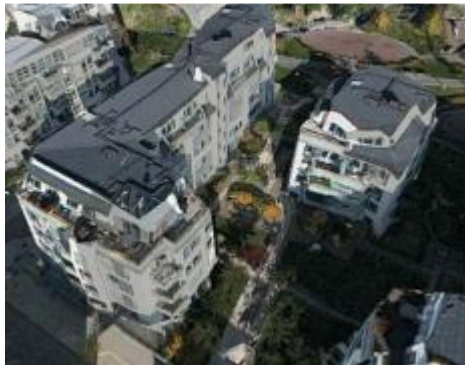
Det finns bra takytor i SS-riktning för installation av solfångare eller solceller

Eftersom byggnadens tak måste läggas om på grund av skador som orsakats av felaktig isborttagning, skulle bostadsrättsföreningen Farvattnet kunna passa på att installera solfångare för värmning av tappvarmvatten och radiatorvärme i samband med en takomläggning. Detta skulle minska andelen köpt värmeenergi utan att öka användningen av fastighetsel.

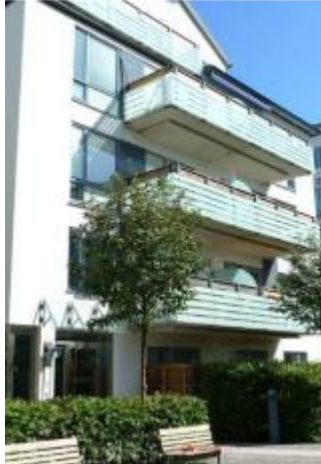
Balkongerna sträcker sig i de större lägenheterna längs hela vardagsrummet.

Framför allt köldbryggan vid balkonginfästningarna i ytterväggen skulle kunna förklara överfrekvensen för klagomål på ”kallt i vardagsrum” och ”kallt på golv”. Balkongerna i detta hus, liksom i många andra hus i Hammarby Sjöstad sträcker sig ofta längs hela vardagsrummet.

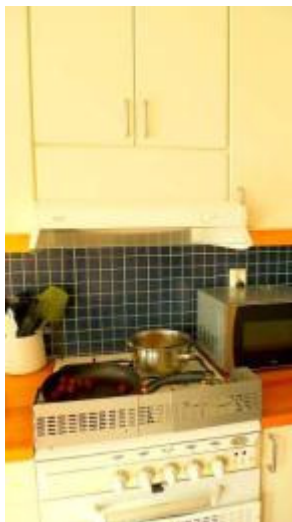
Gasspisens. Köksfläkten kan forcera flödet till 35 l/s för att säkerställa låg kvävdioxidhalt.

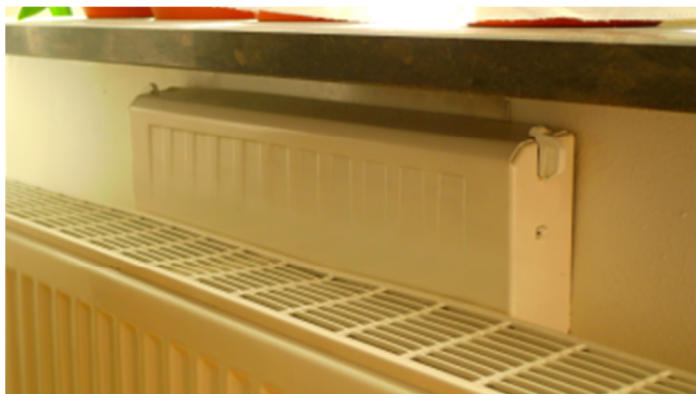
Radiatorn är kombinerad med uteluftsintaget.

Uteluften tillförs rummen med uteluftsdon i fasad. Lufttillförseln sker i kombination med värmeradiatorn och det finns en renbar utelufts kanal. Uteluftsdonet har ett miljöklassat filter med stor area. Spjäll för manövrering av den behovsstyrda ventilationen finns i varje lägenhet.

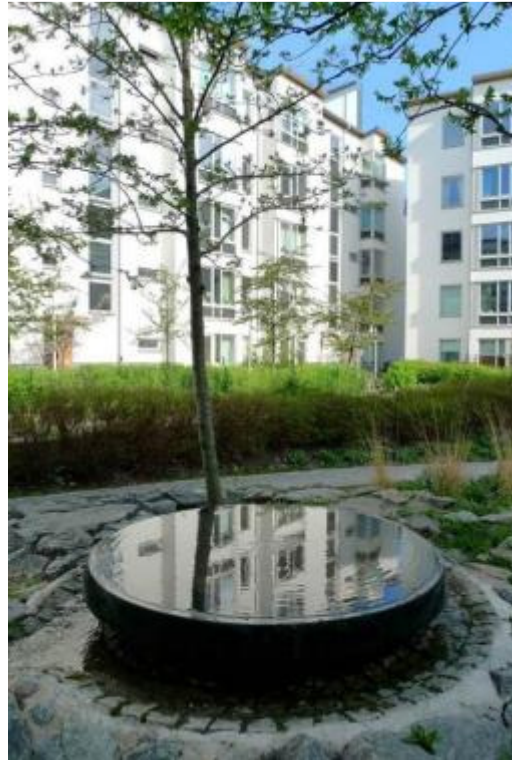
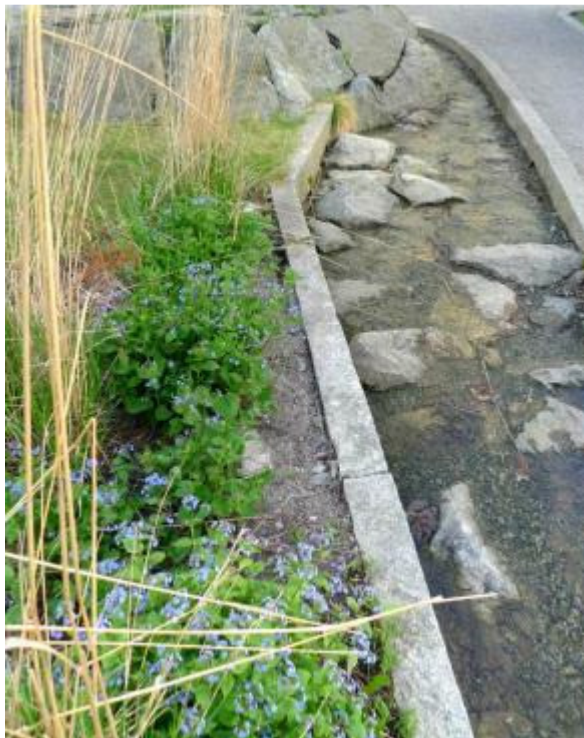
”Vattenkällan”(ovan) är förbunden med rännan (till vänster). Denna mynnar i en sandfylld yta genom vilken dagvatten infiltrerar till en vattenbehållare.

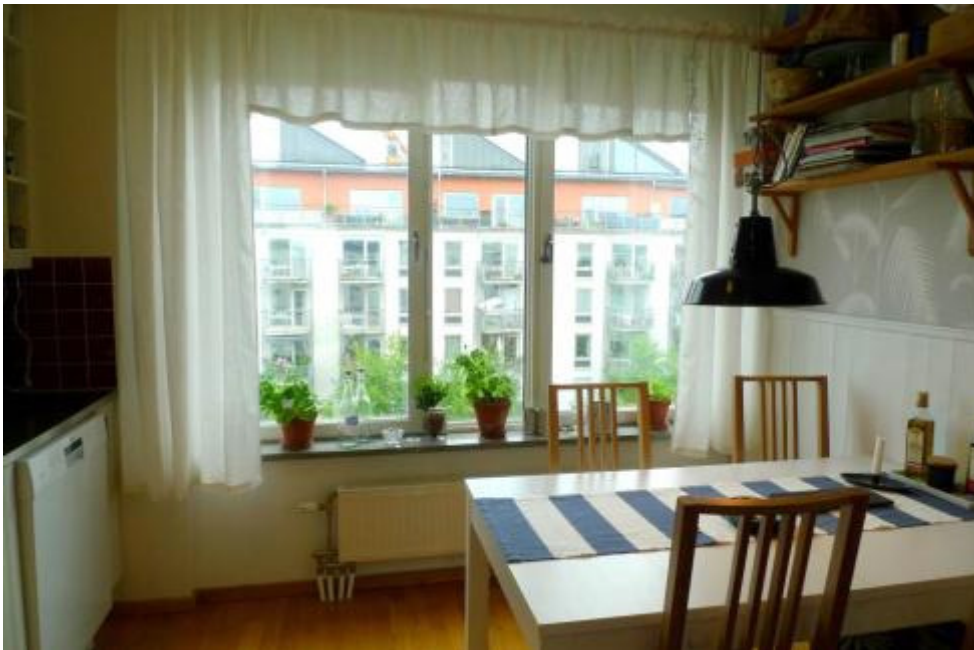
Solfångarna, som finns på alla taken i det stora kvarteret Viken 1 har utformats som ett estetiskt tilltalande tillskott och syns från många håll i Hammarby Sjöstad. Här från ett Kök på Sickla Kanalgata 5-11.

Ytterst är taket beklätt med plåt i sektioner med överlappande skarvar, därunder råspont på takstolar av trä. Taket har en kallvind med 40 cm stenullsisolering på betongbjälklaget. I sågtandade formationer täcks stora delar av taket av solfångare som används för att värma tappvarmvattnet.

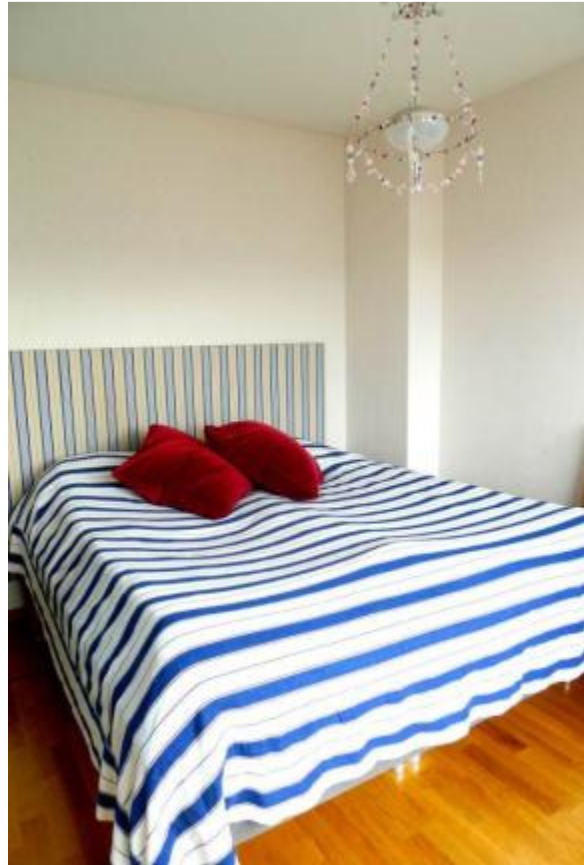
Överskåp är uppdragna till tak. Robusta och lågemitterande material i ytskikt. Bokparkett i alla rum och kakel och klinker i övrigt.

Svenska Bostäder använde en lista ”Kriterier för materialval i Hammarby Sjöstad”, framtagen av Miljöförvaltningen och Stockholm Vatten 1999 för att miljöanpassa material och produktval. Man lade också vikt vid materialval och utformning för att minimera dammsamling och göra ytorna lättstädade. Golven är av bokparkett, i alla rum och kök. I badrummet och hallen är det klinkergolv. Väggarna i rummen har papperstapet och badrummet kakel. Köksskåpen går upp till tak för att undvika dammhyllor och porslinet i badrummet är vägghängt för att underlätta städning. I gårdsplaneringen undveks allergiframkallande växter.

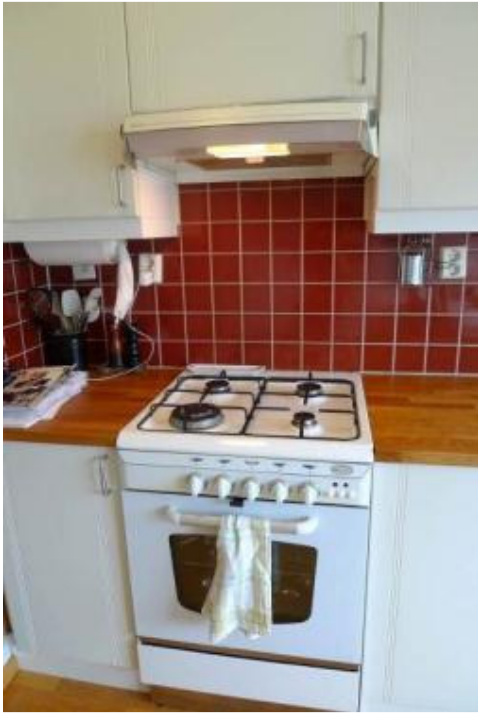
Gasspisen har kåpa och köksfläkten kan forcera flödet till 35 l/s för att säkerställa att inte kvävdioxid från gasspisen kan nå rumsluften.

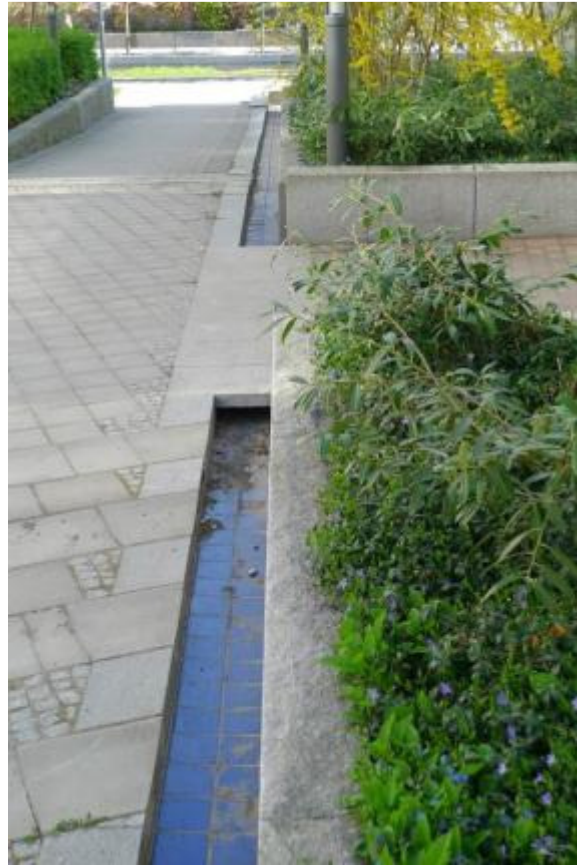
Lokalt omhändertagande av dagvatten.

De tre huskropparna i kv. Grynnan 1 omsluter två gårdar med väljord utemiljö. Det finns platser med både sol och skugga, lekplats och skulpturer. Det lokala omhändertagandet av dagvatten är lekfullt och vackert utformat, inte minst i mötet mellan stuprör och kanaler som avvattnar gården.

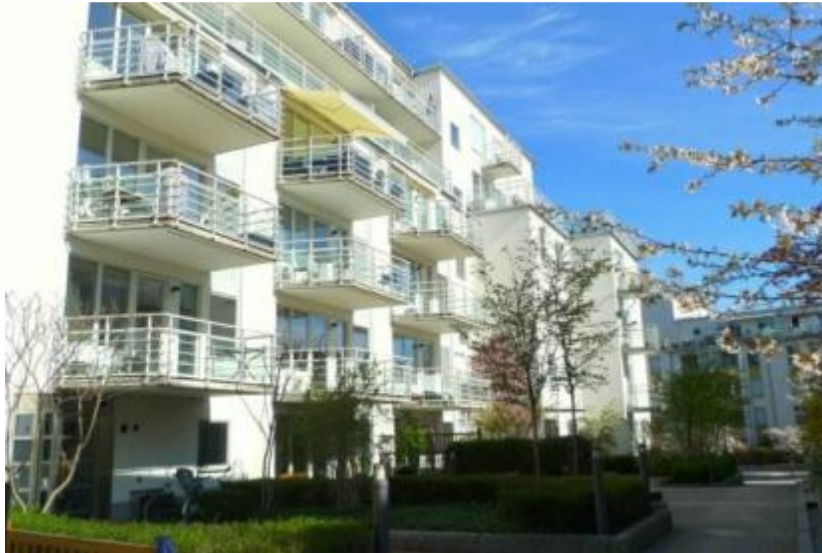
Fotot visar den mest solutsatta fasaden, den som är i sydostlig riktning. Det finns gemensamma anvisningar för uppsättning av markiser vid balkongerna och fönstren medger mellan-glaspersienner

Alla fönster är 2+1 glas med möjlighet att sätta in mellanglaspersienner. Det finns också en generell standard utarbetad för montering av markiser

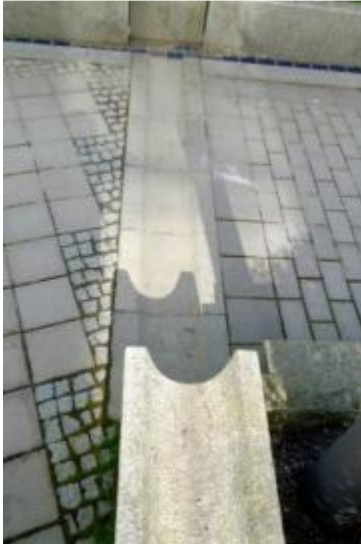
Fina detaljer präglar gårdsplaneringen. Här en dagvattenkanal med ett minifall vid regnväder.

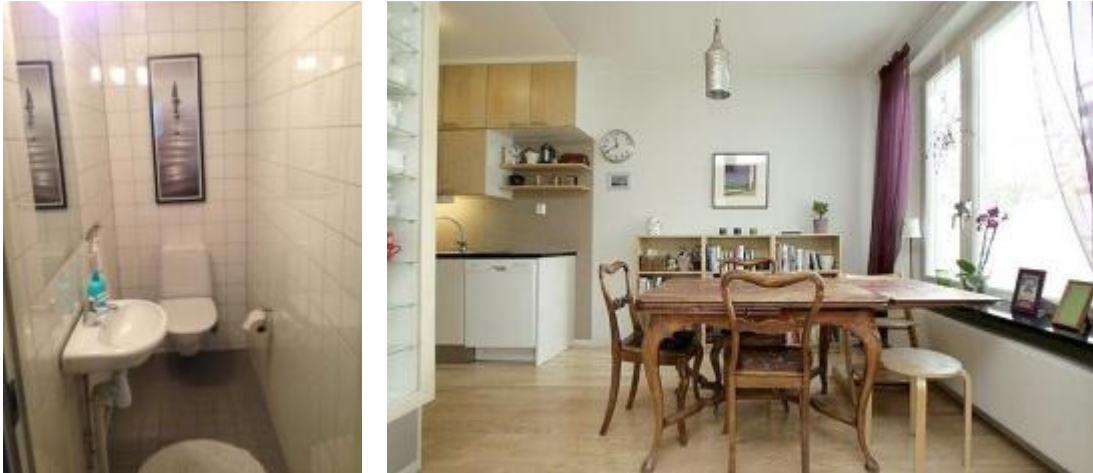
Gedigna ytskiktsmaterial med golvklinker i hall, bad och WC, väggkakel i kök över diskbänk och helkaklat både i badrum och separat WC. Övriga rum och kök har parkett av askträ.

materialvalet var askparkett på alla golv utom i badrum och WC där det var klinker. Väggarna var vitmålade utom i badrum där de var kaklade. Köket hade kakel över diskbänk. Där var överskåpen uppdragna ända till tak för att hindra dammsamling på översidan. Fönsterbänkarna är av kalksten.

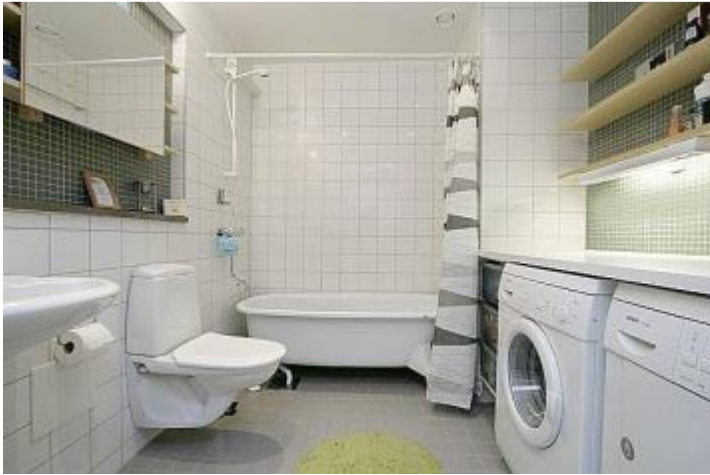
Badrum med ursprungliga inredningar och ytskikt.

Värmestammarna är placerade centralt i schakt. Sedan sker fördelningen inne i varje lägenhet. Tappvatteninstallationen är av PEX-rör i stråk, typ rör-irör i stammar, vilket ger god utbytbarhet. Vatteninstallationen inom lägenheten är också av PEX-rör och ligger dold i installationsvägg. Badrummen har fast installation av tvättmaskin och torktumlare. Toalett och handfat är vägghängda mot en installationsvägg. Badkar utan front (för lättare städning) kunde man få som gratis tillval vid inflyttning.

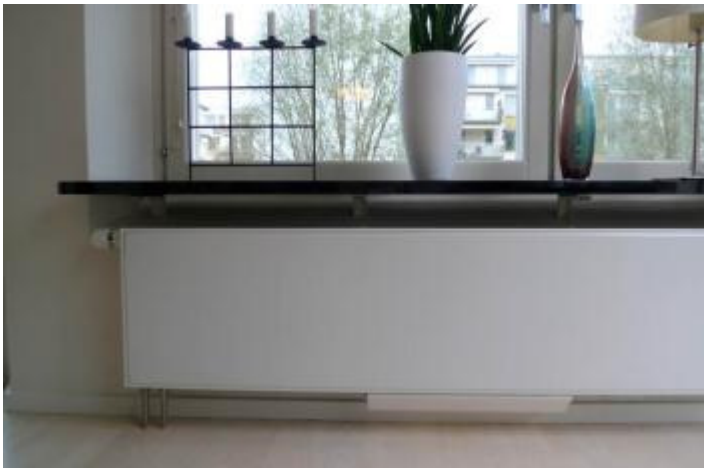
Radiatorn är kombinerad med uteluftsintaget, som kan skymtas under radiatoren.

Lägenheterna ventileras med ett mekaniskt frånluftssystem (F-ventilation) utan värmeåtervinning. F-fläktarna är placerade på taket i inbyggda skorstenar. Tilluften tas in bakom radiatorerna, som förvärmare luften. Varje lägenhet har egna vertikala frånluftskanaler. Garaget har FTX-ventilation.
